## INFORME TECNICO DE SUPERVISION DEL PROYECTO

Nombre del proyecto: Suministro de Materiales y Mano de Obra Para Paliativo En Baños Existentes Con Fosa Séptica de 5000 litros, Zanja Filtrante y Pozo Ciego

EJECUTA: Empresa Inversiones Shemuel S.A

SUPERVISA: Ing. Miguel Chiari Patterson, Idoneidad 2022-044-001.

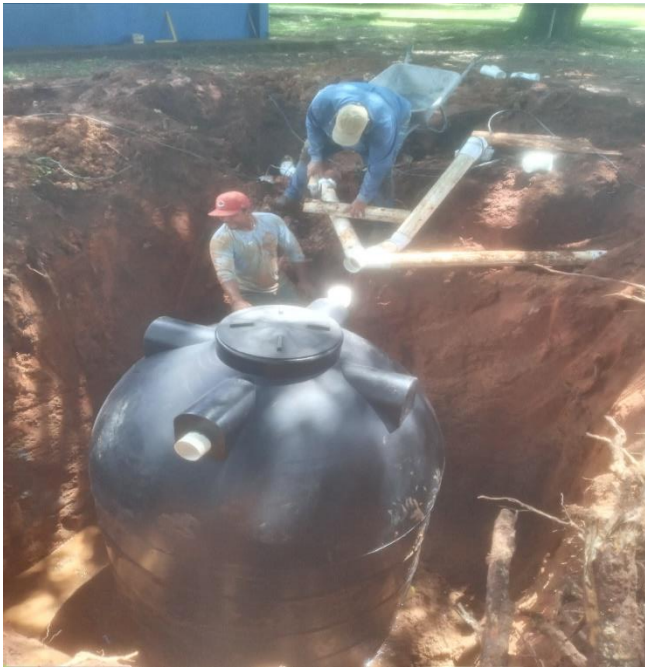
Instalación del tanque

El viernes 02 de septiembre de 2022, segundo día de instalación de tanque séptico, primeramente se reconecta las dos líneas primarias de descargar de desechos sólidos, estas están compuesto de tubería de 4" , en la primera línea primaria se conectan con cuatro módulos de baños, ubicados en La dirección, en sección de salones de bachiller de ciencias, en secciones de bachiller agropecuarios, y en dormitorio de damas, la otra línea está conectado con los tres fregadores del comedor y su baño , también conecta con los baños de dormitorio de los varones. Durante reconexión de ambas líneas de tubería con el

tanque séptico se hizo necesario el uso de siguientes materiales, cuatro codos de 45 grados de 4", una unión de 4", siete tramos de tubería con siguientes longitudes, 0.50m, 0.40m, 0.20m y 0.10m, un registro de 4". Una vez reconectado ambas líneas de tuberías con el tanque séptico se procede el llenado de agua para eso se abrió todos los grifos de lavamanos de los baños de agropecuaria por un periodo de tres horas, una vez asentada el tanque se procede el relleno de la fosa alrededor de la misma, hasta 1.5m de profundidad y se suspende este trabajo por lluvia.

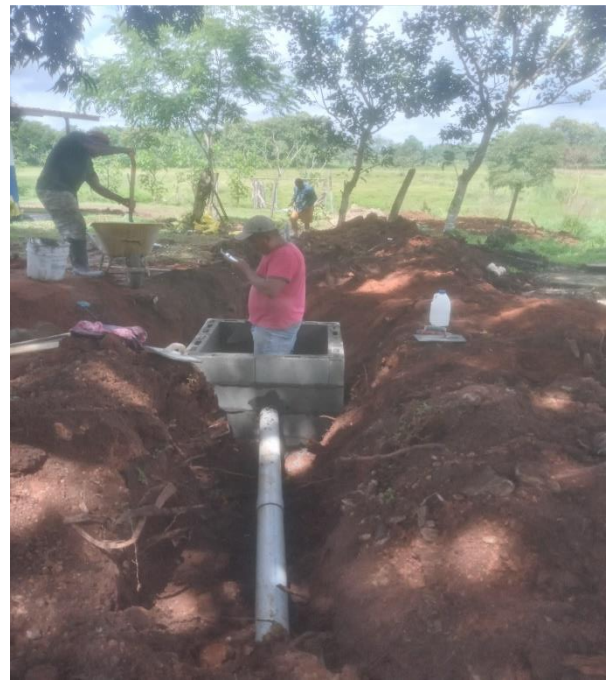
Cámara de inspección

El sábado 03 de septiembre de 2022, primeramente, se bombea agua de pozo, se conecta dos tramos de tubería hasta recamara de inspección y de esta se conecta con el pozo ciego mediante dos tramos de tubería. La construcción de recamara de inspección se hizo con bloques de 6" cuyo tamaño es de 1 m x 1m, 0.80m, y se tira un sobre de concreto encima pozo ciego de 2.0 m x 2,30m con espesor de 4cm, cerca de la misma se instala un registro para futuro mantenimiento de esta. Nuevamente se suspende la obra por lluvia.

El domingo 04 de septiembre de 2022, se instala la tapa de recamara de inspección y al igual la tapa de caja de tanque séptico y luego se procede rellenar o soterrar las tuberías y el tanque séptico por completo y se termina la labor con la limpieza del área de trabajo.

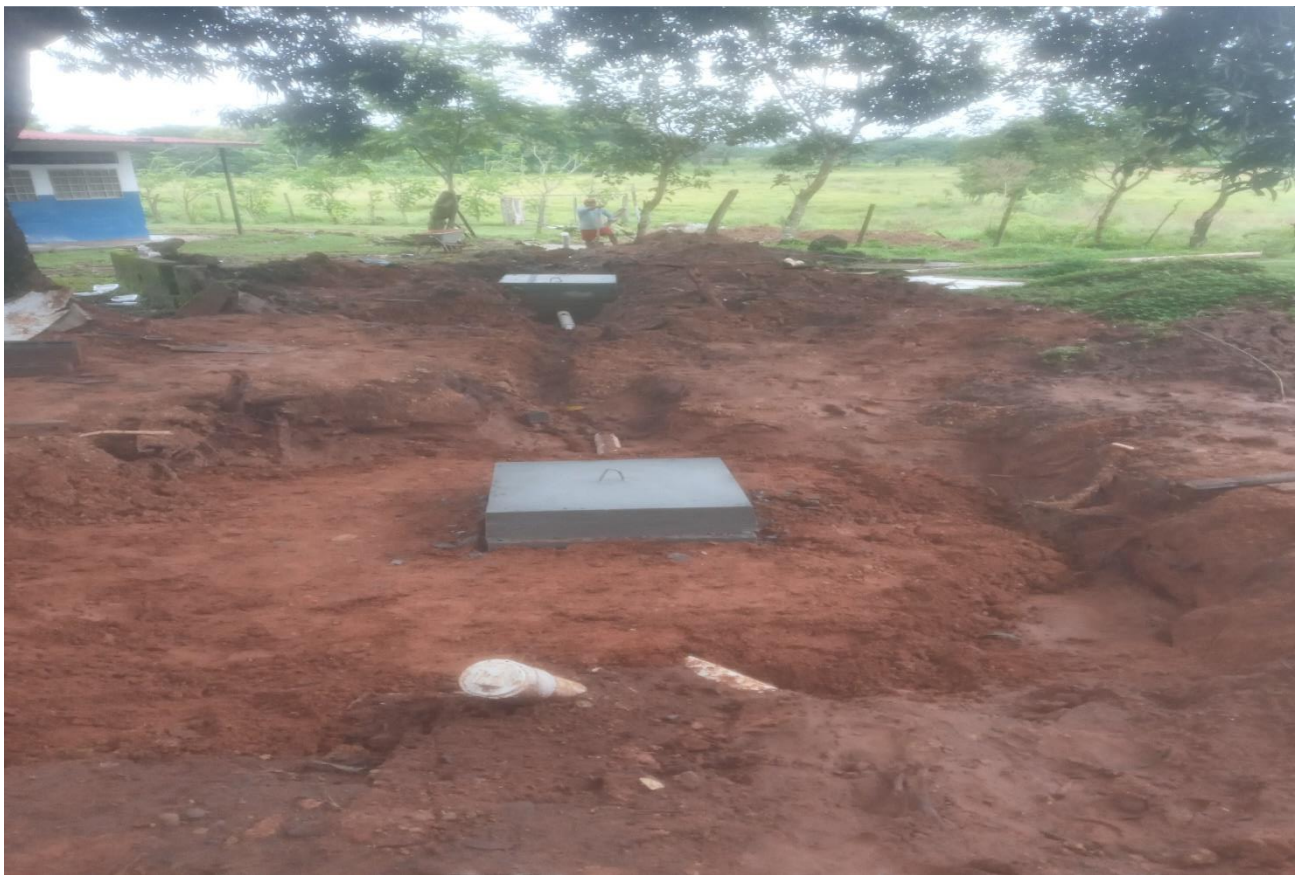
Las obras de proyectos

Una vez aceptadas la propuesta según el orden de proceder, del día 01 de septiembre de 2022, que aprueba 37 materiales y accesorios para su cumplimiento. La Empresa Servicios e Inversiones Shemuel, S.A., realiza los trabajos técnicos realizados que tuvo una duración de cuatro días o sea terminó el día 4 de septiembre de 2022, entregando siguientes obras: una caja de registros para mantenimiento del tanque de 1mA x1mL x 0.30mP con tapa de concreto, una recamara de inspección 1mA x1mL x 1mP con tapa de concreto, un sobre de concreto para pozo ciego de 2.30Am x 3mL x 0.10m espesor y 18m de tubería de 4" que une a los sistemas.
